# Das Wehdehaus zu Lübeck

Architektur, Nutzung und die verborgene Geschichte des Wehdehofs

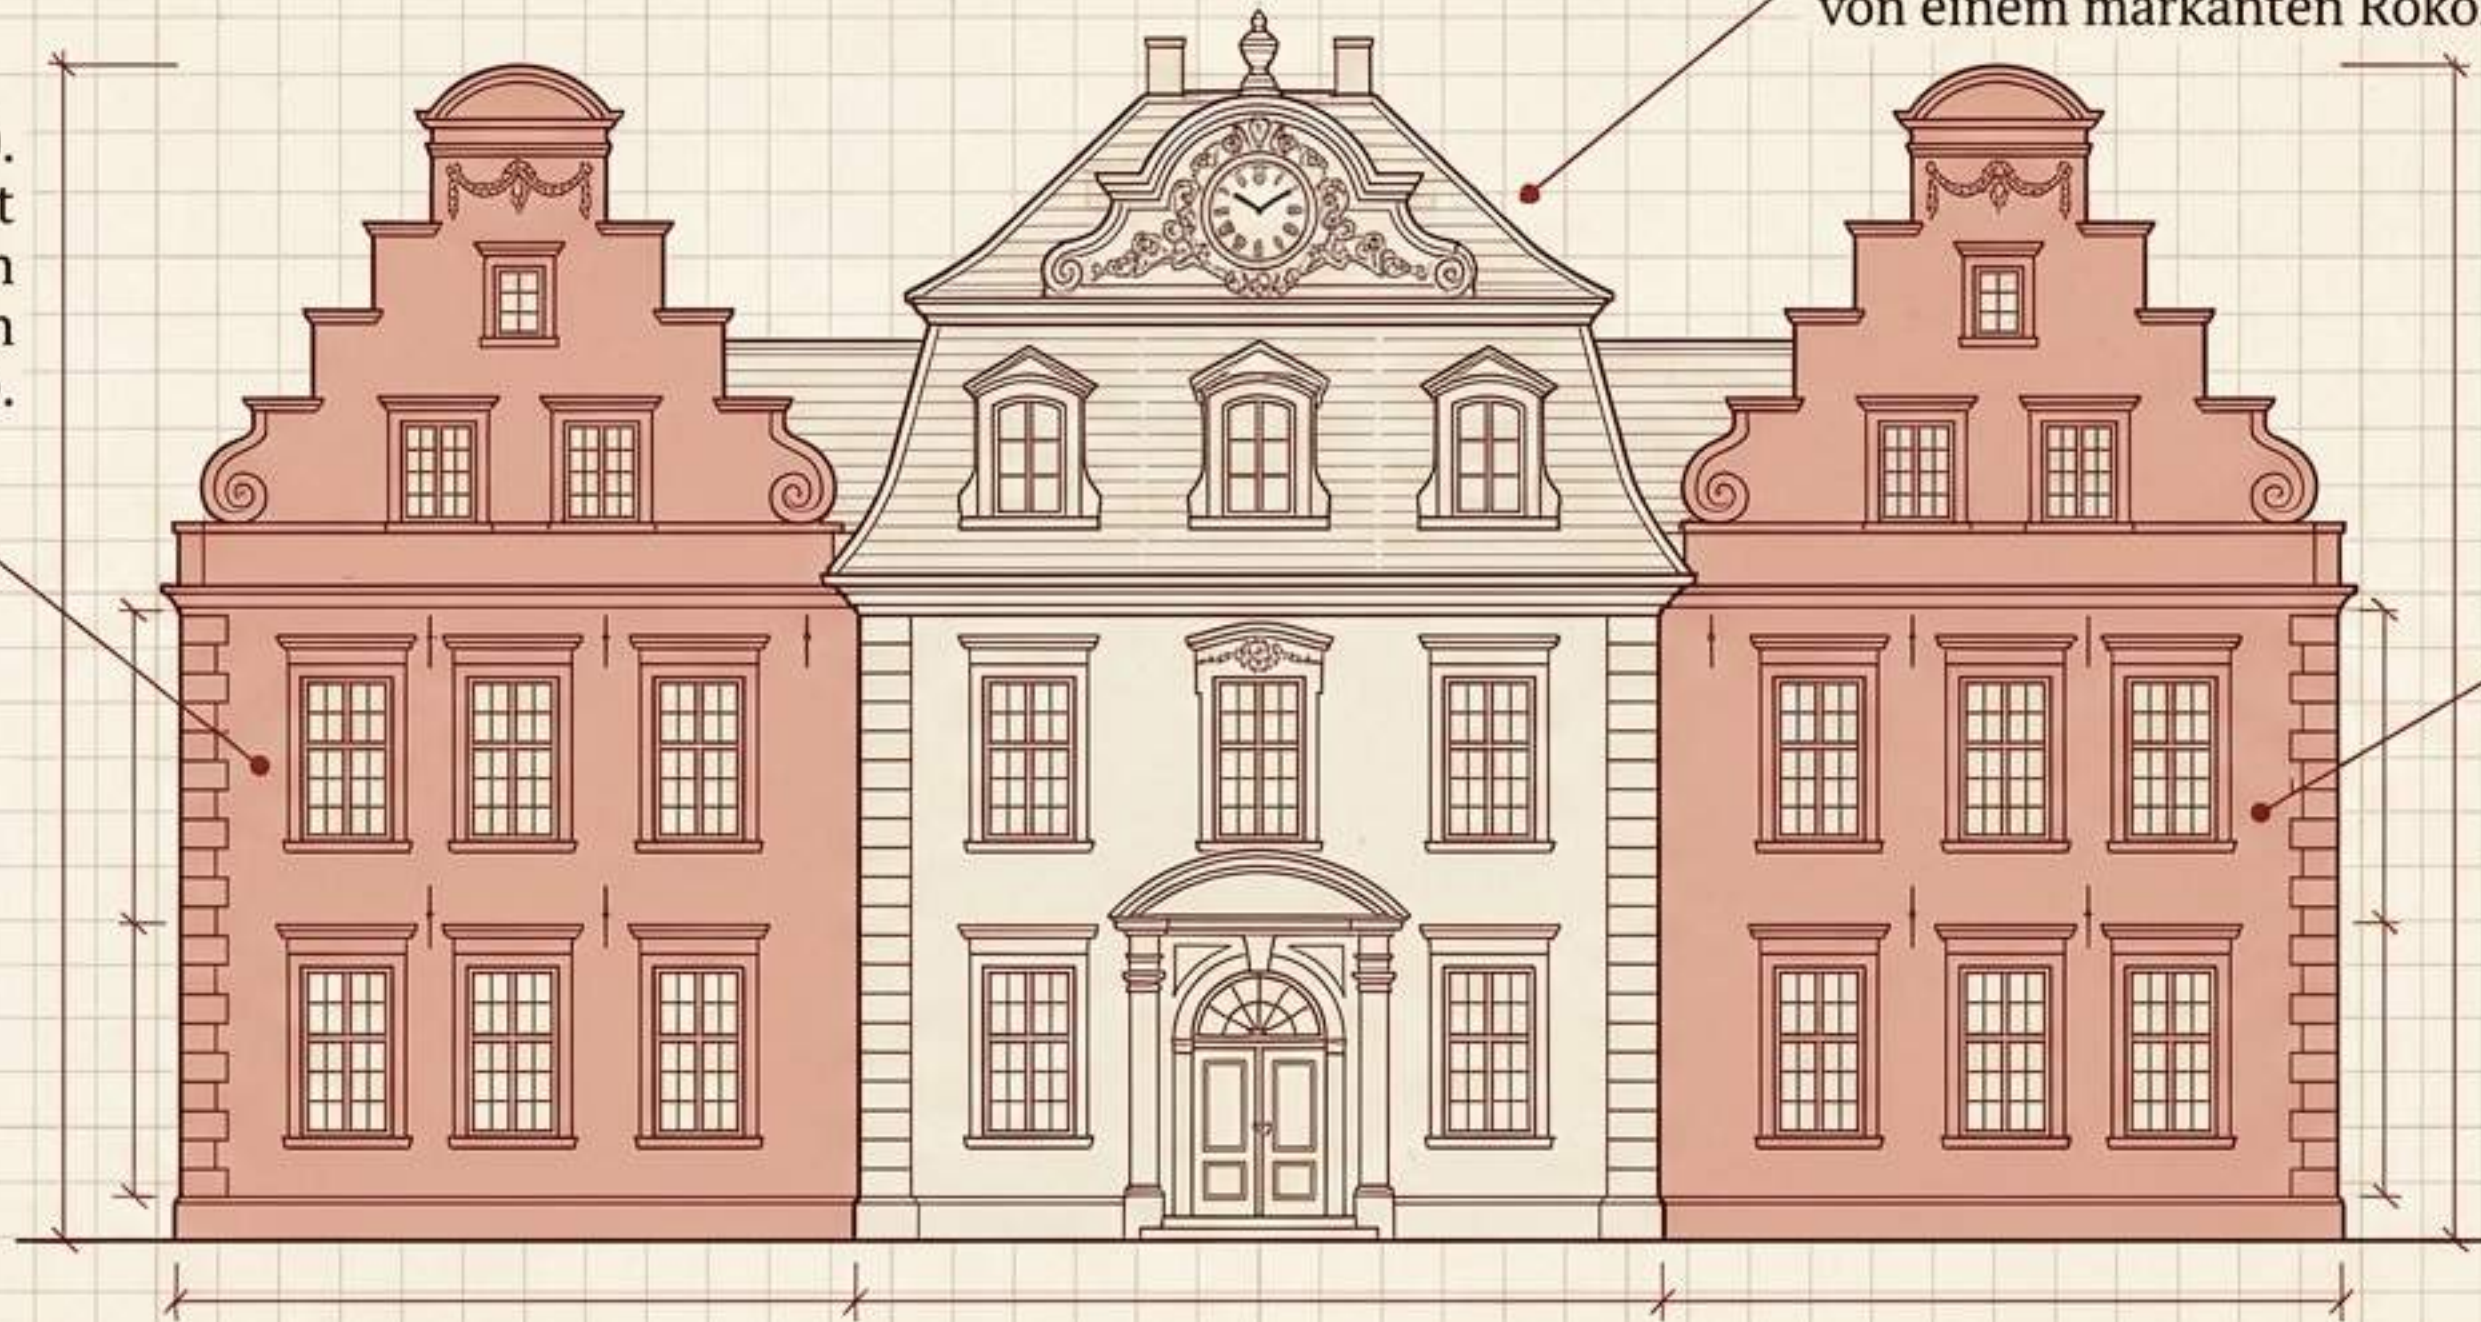
Ein später hinzugefügter Mittelbau, bekrönt  
von einem markanten Rokoko-Mansarddach.

Baujahr 1700.  
Ziegelbauten mit  
Treppengiebeln in  
schlichten Formen  
der Spätrenaissance.

Das heutige Erscheinungsbild ist ein dreiteiliger Backstein-Baukörper, der die architektonischen Epochen der Stadtgeschichte in einer Fassade vereint.

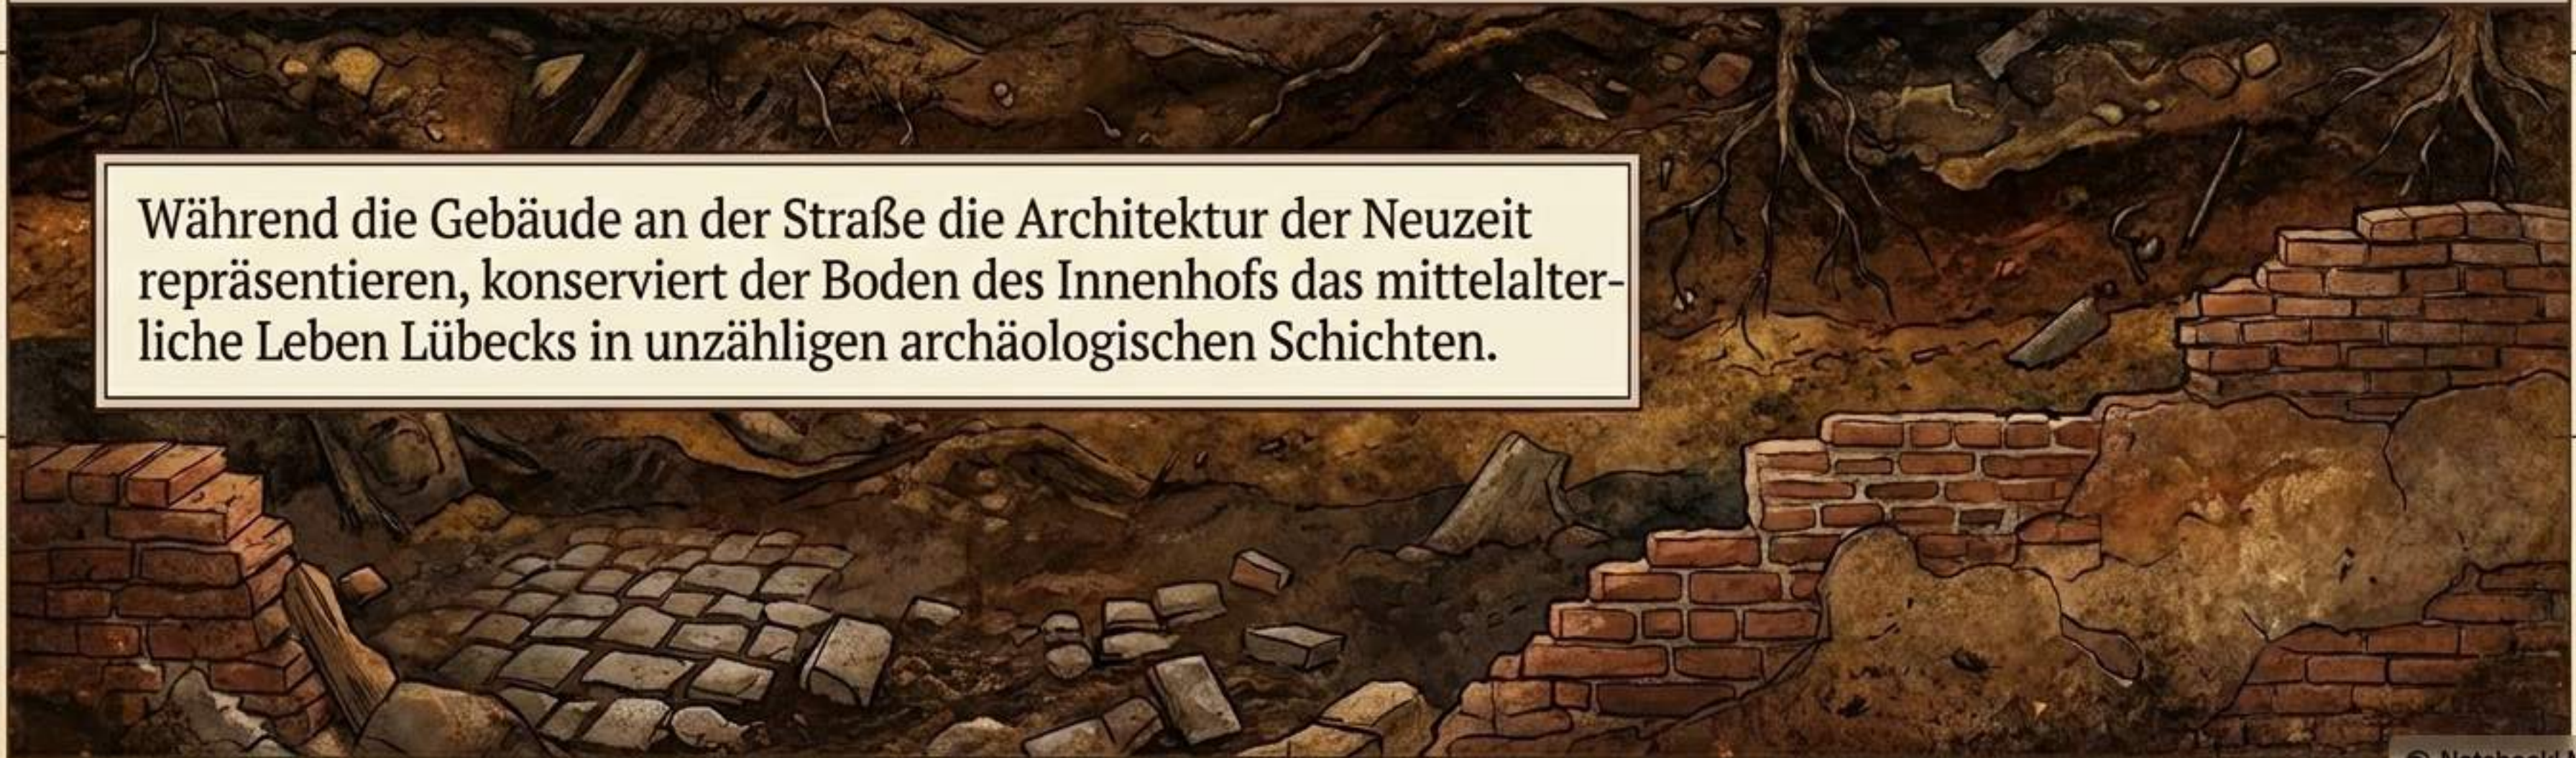
Während die Gebäude an der Straße die Architektur der Neuzeit repräsentieren, konserviert der Boden des Innenhofs das mittelalterliche Leben Lübecks in unzähligen archäologischen Schichten.

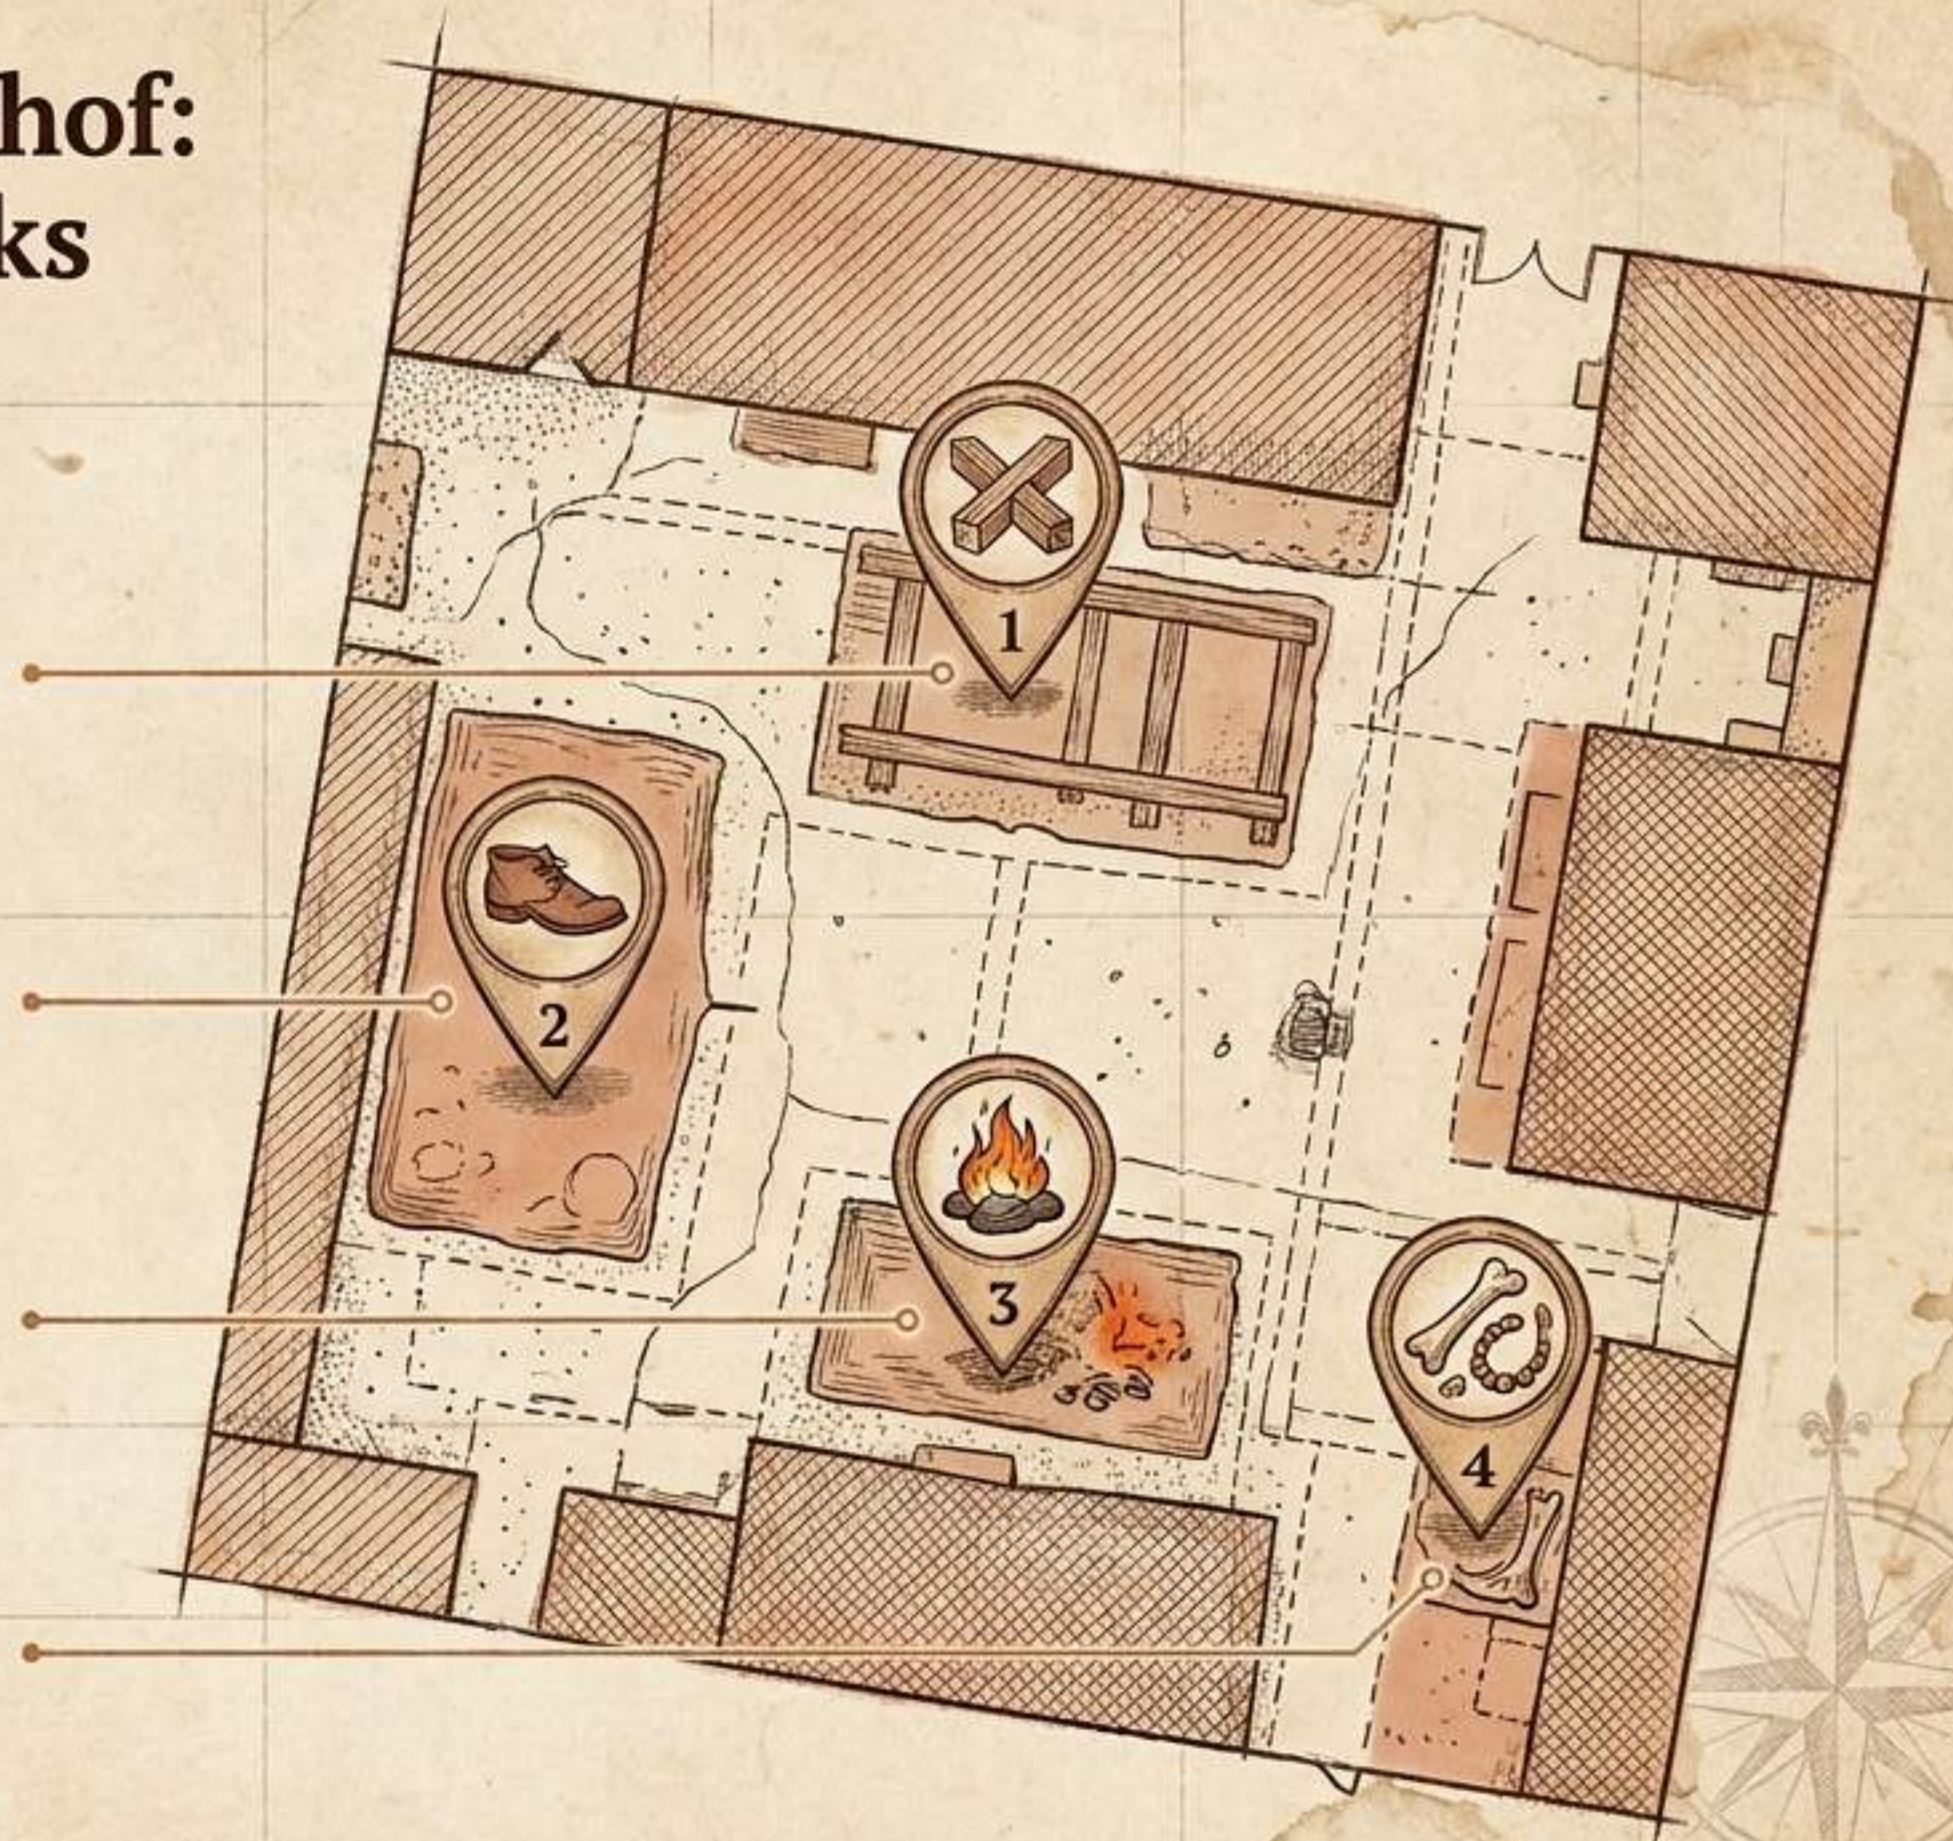
**Holzkeller:** Reste von in Holzständerbauweise errichteten Nebengebäuden.

**Lederverarbeitung:** Handwerkergruben mit Produktionsrückständen von Schustern.

**Metallurgie:** Schlackenfunde, die auf lokale Gießereien hinweisen.

**Paternostermaker:** Bearbeitete Tierknochen und Horn für die Rosenkranzherstellung.

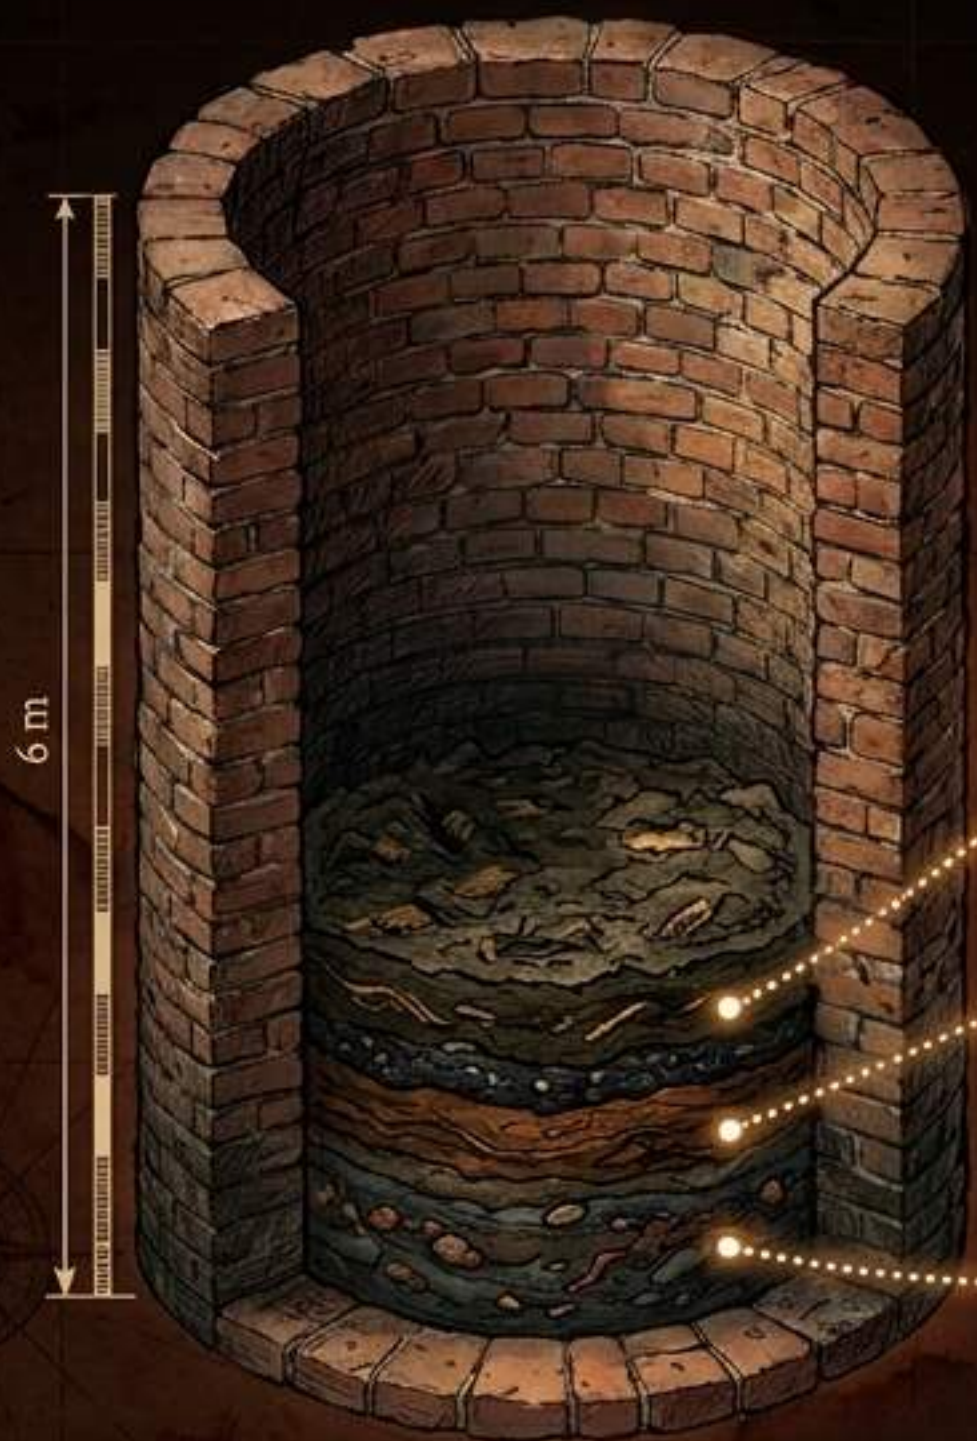
Einst primäre Entsorgungsschächte, heute die reichhaltigsten Quellen der Archäologie. Eine massive Backsteinkloake im Hof von Mengstraße 6 lieferte sensationelle Funde.

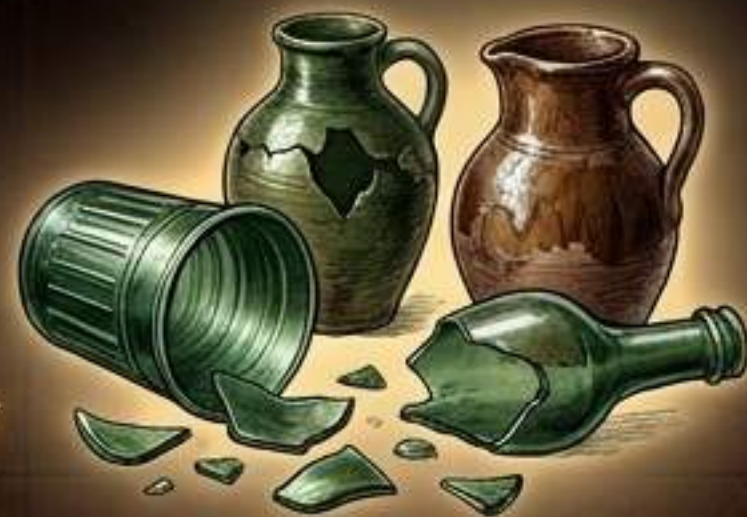
1. Gebrauchskeramik und Glas  
(Hohlgläser, Flaschen).

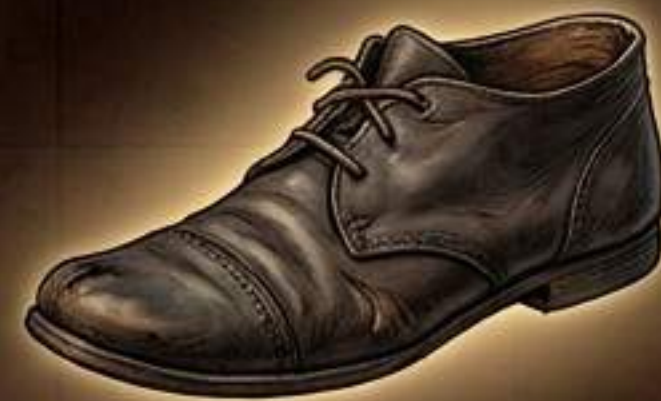
2. Gut erhaltene Lederschuhe.

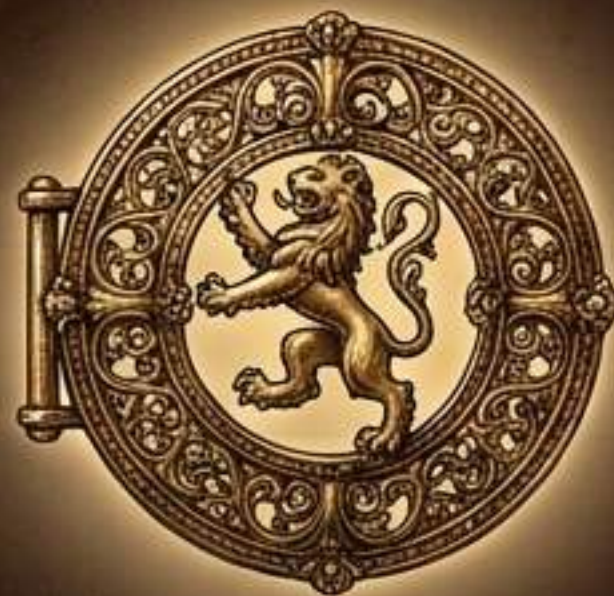
**Das Highlight:** Eine äußerst seltene Schmuckschnalle aus Metall mit figürlicher Verzierung („Löwenschnalle“).

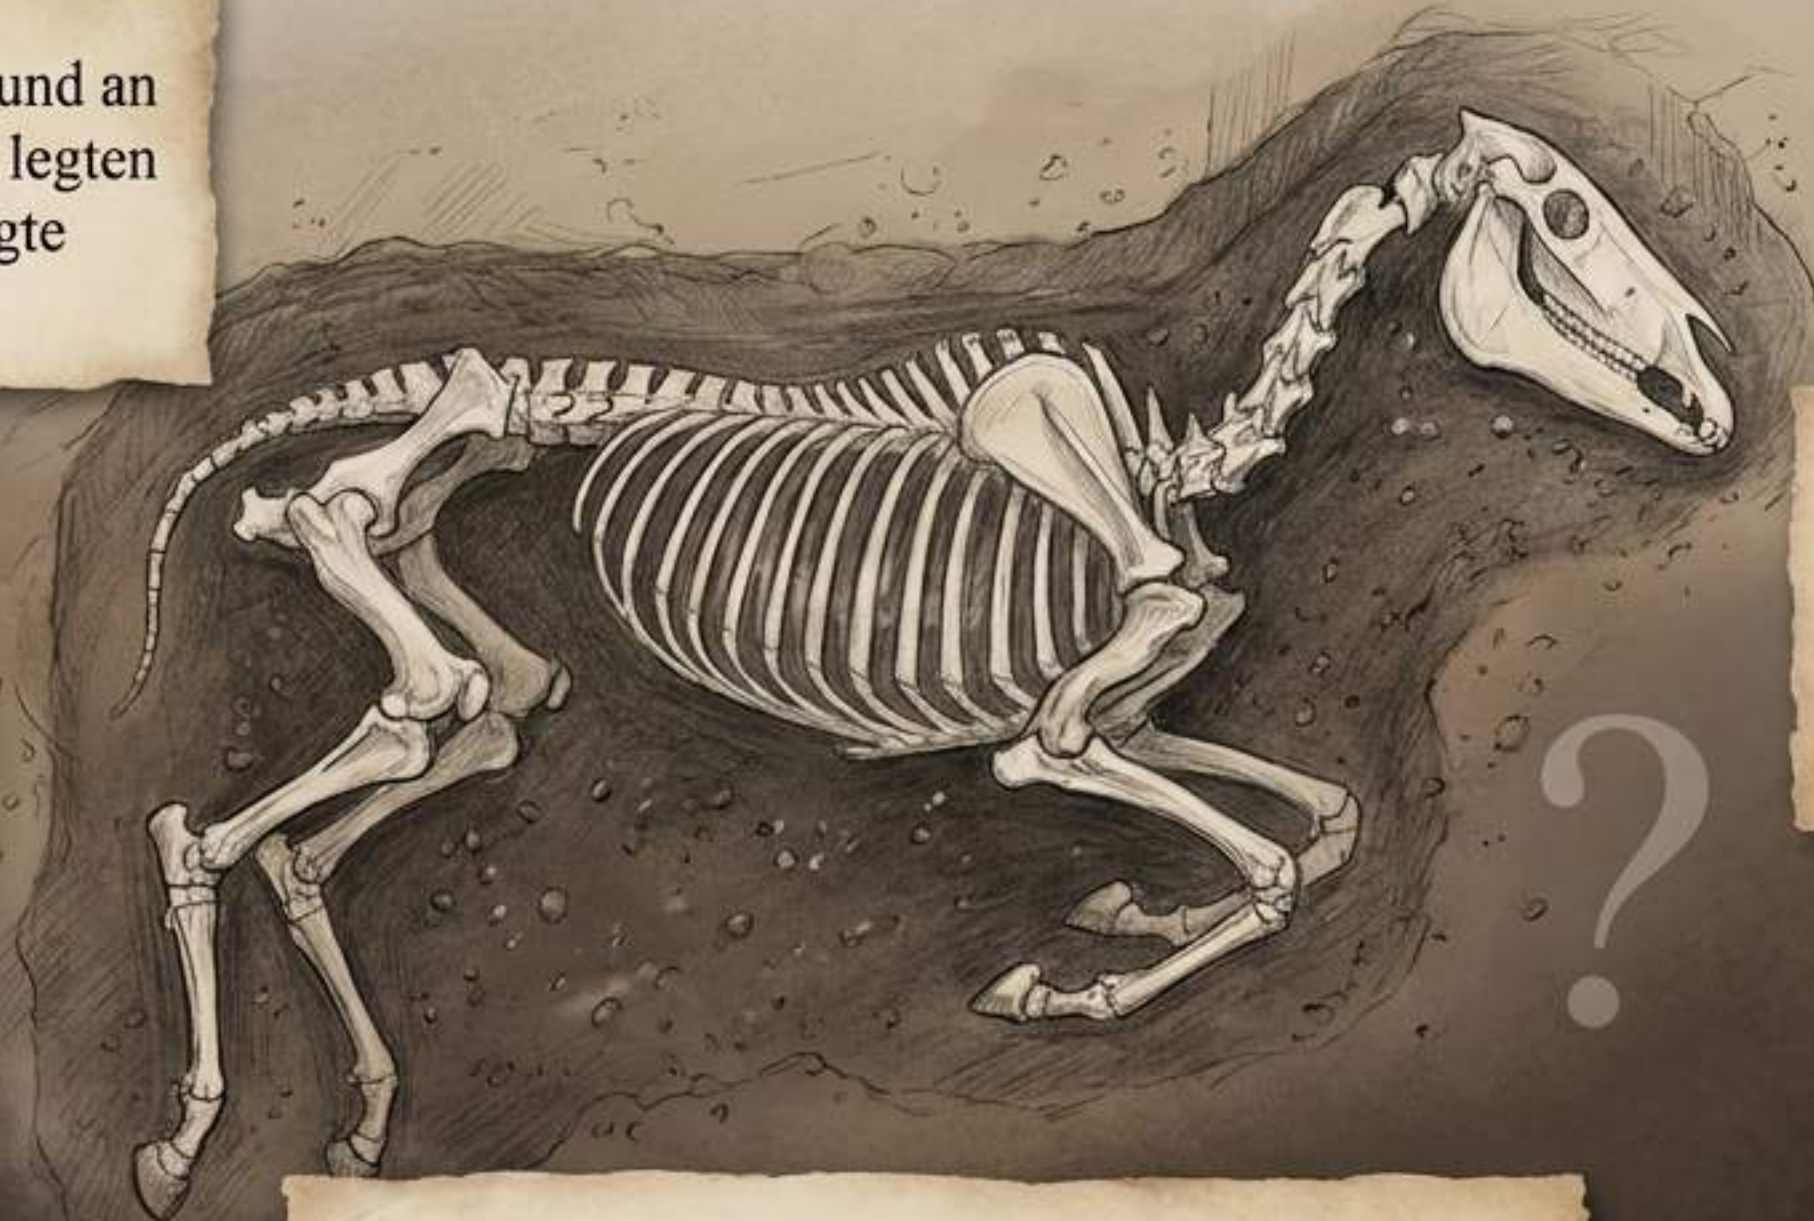
Ausgrabungen im Wehdehof und an der Grenze zur Mengstraße 6 legten fünf sorgfältig niedergelegte Pferdeskelette frei.

Die Tiere wurden nicht achtlos entsorgt, sondern rituell oder mit besonderer Sorgfalt begraben.

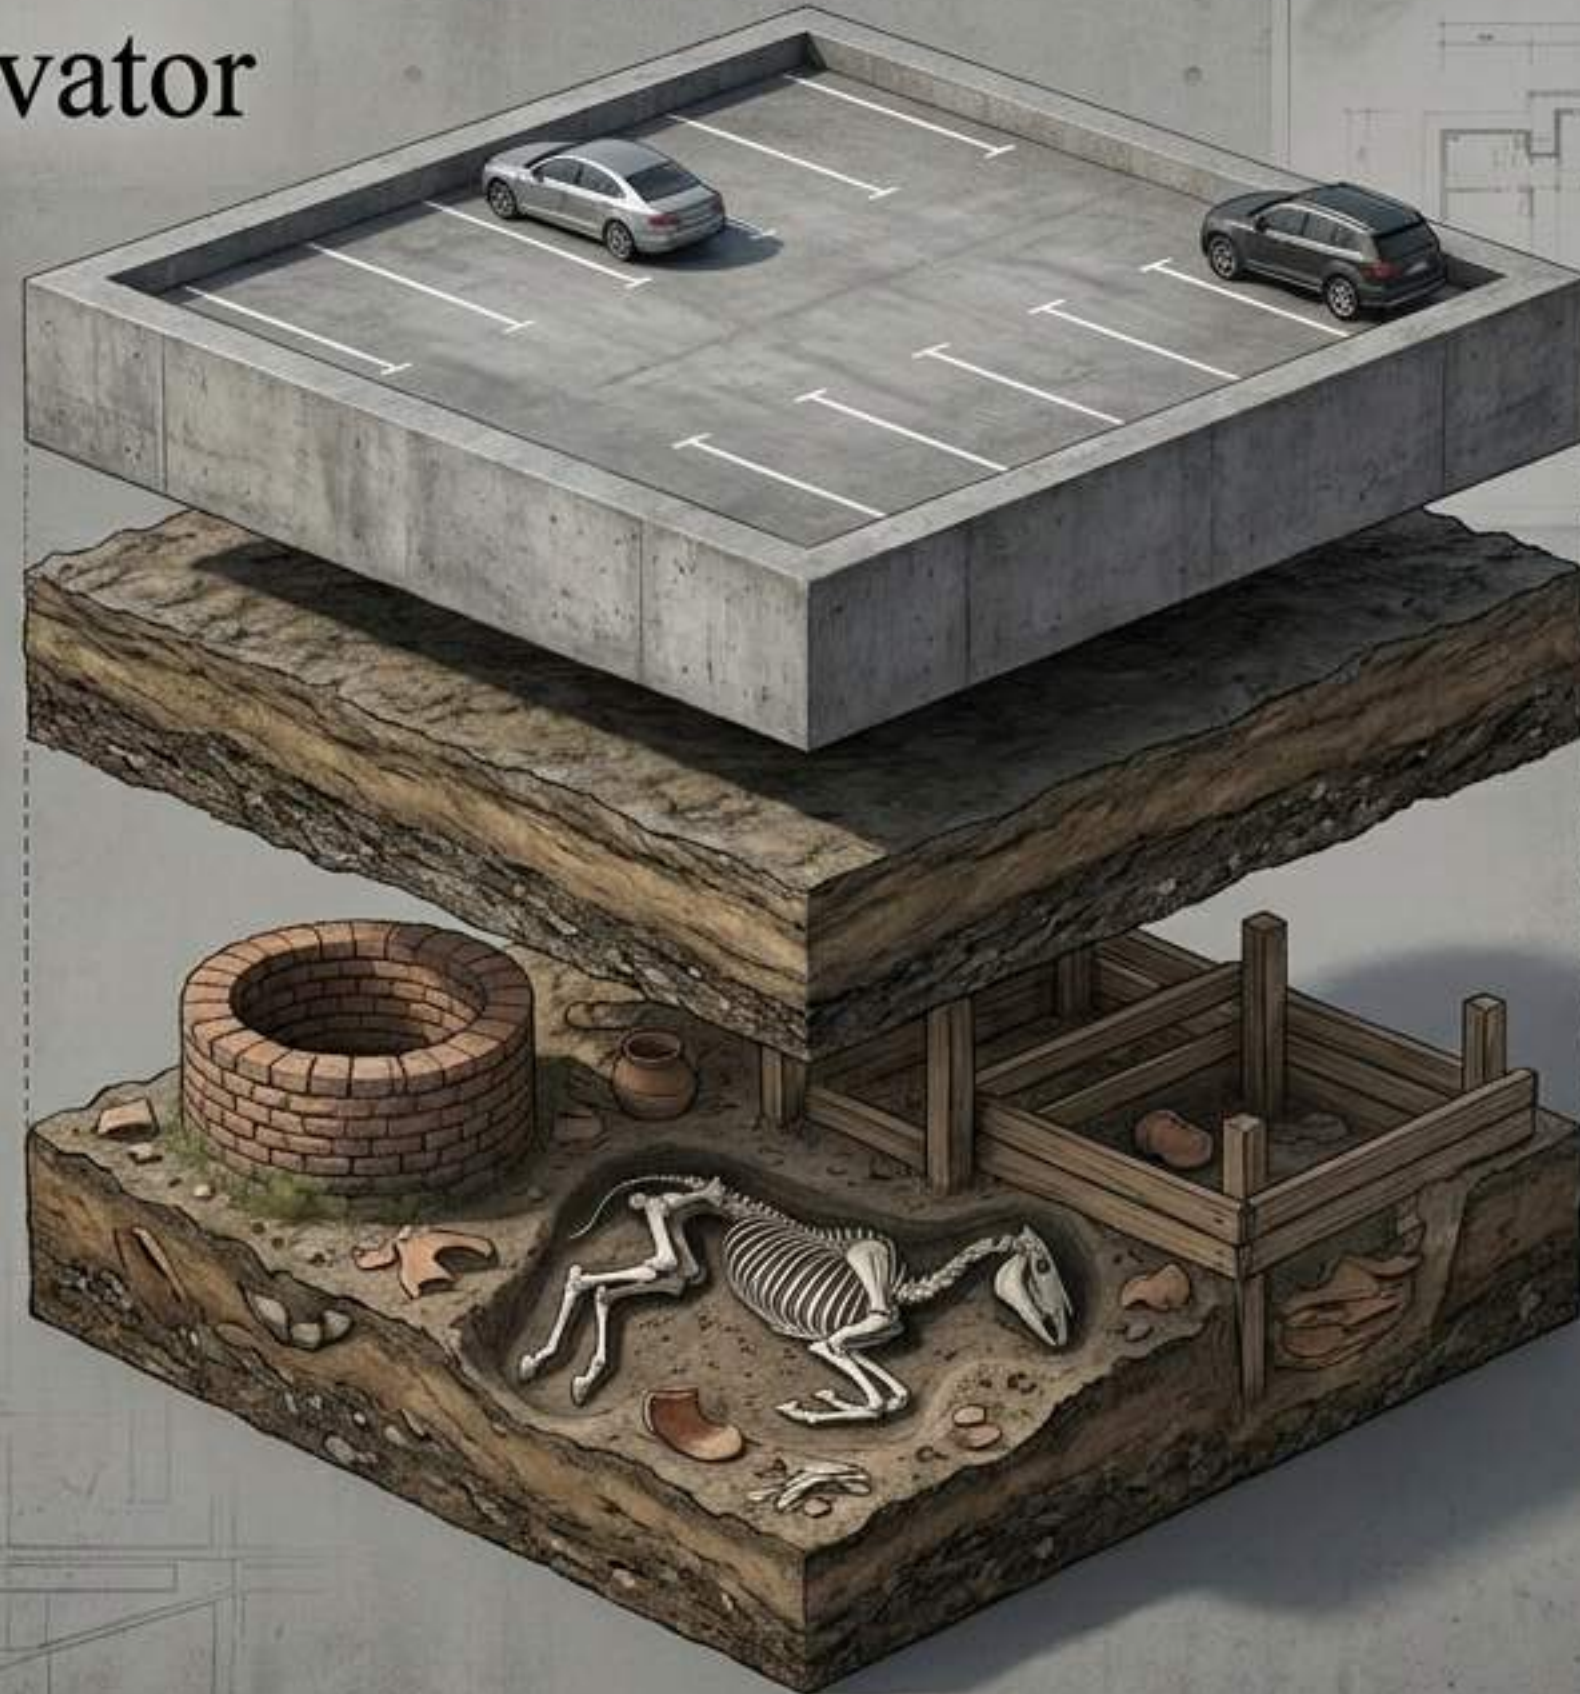
**Die Nachkriegsrealität:**  
Zwischen 1955 und 1966 wird  
der Innenhof neu strukturiert  
und das St.-Marien-Parkhaus  
errichtet.

**Zufällige Konservierung:**  
Die massive Betonsohle  
versiegelte den Boden. Im  
Gegensatz zu modernen  
Tiefgaragen zerstörte sie die  
tiefen mittelalterlichen  
Schichten nicht, sondern  
bewahrte Handwerkergruben,  
Brunnen und Pferdeskelette bis  
zu den jüngsten archäologischen  
Grabungen.
